Presentazione di Case History-Listeria monocytogenes persistente in uno stabilimento di prodotti ready to eat

Presentazione del caso-Presenza di *Listeria monocytogenes* in piatti pronti a base di medesima salsa

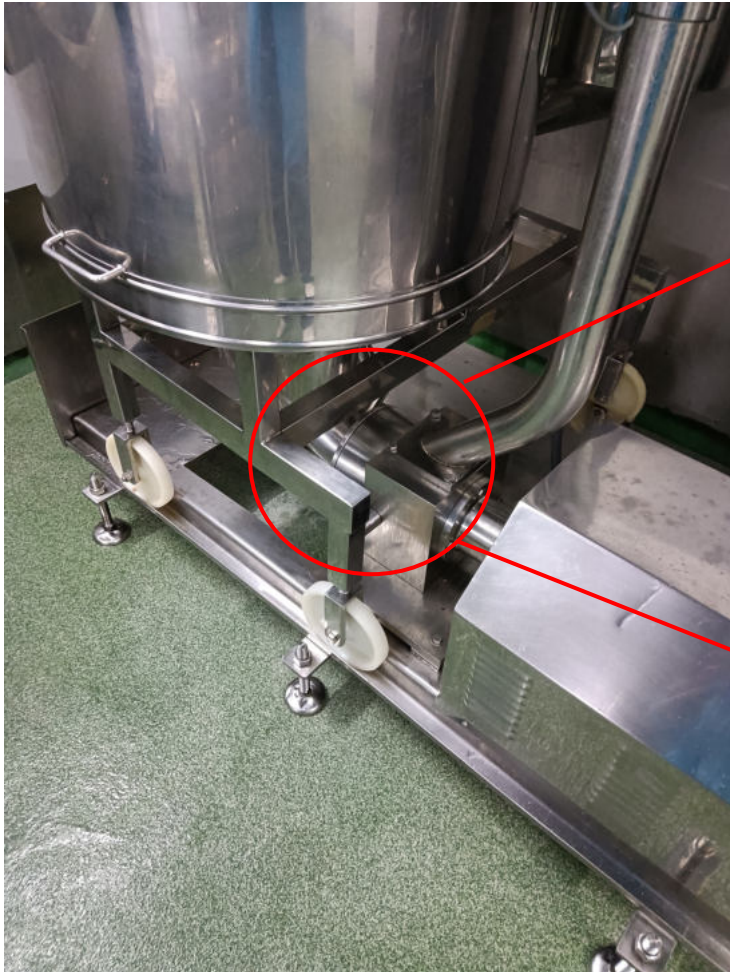
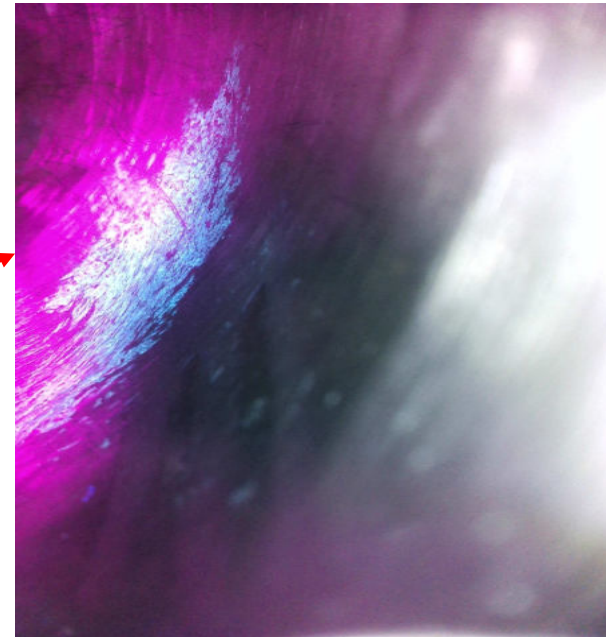
Macchina della salsa dopo sanificazione

- 1- presenza di residui a fine sanificazione;
- 2- presenza di saldatura igienicamente non conformi che costituiscono supporto favorevole per l'insediamento di residui e microrganismi con possibile formazione di biofilm;
- 3- parti della macchina difficilmente raggiungibili e quindi sanificabili;
- 4- impossibilità di porre in essere un ciclo CIP di lavaggio data la bassa velocità del flusso lavante della pompa impiegata nel macchinario;
- 5- impossibilità di raggiungere alcune superfici nella fase di campionamento;
- 6- procedura di sanificazione non conforme visti i risultati evidenziati;
- 7- campionamento per la ricerca *Listeria monocytogenes* delle superfici dell'attrezzatura non conforme (oltre all'impossibilità di raggiungere alcune superfici vi era anche l'impiego di spugnette senza l'idoneo neutralizzante e superficie di campionamento molto bassa)

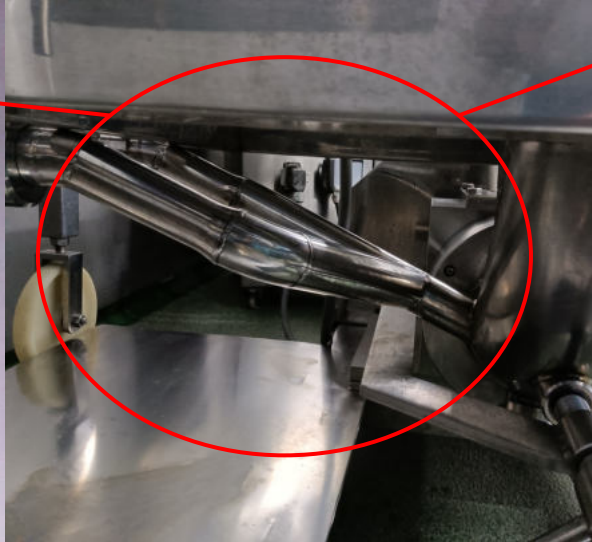
Macchina della salsa dopo sanificazione

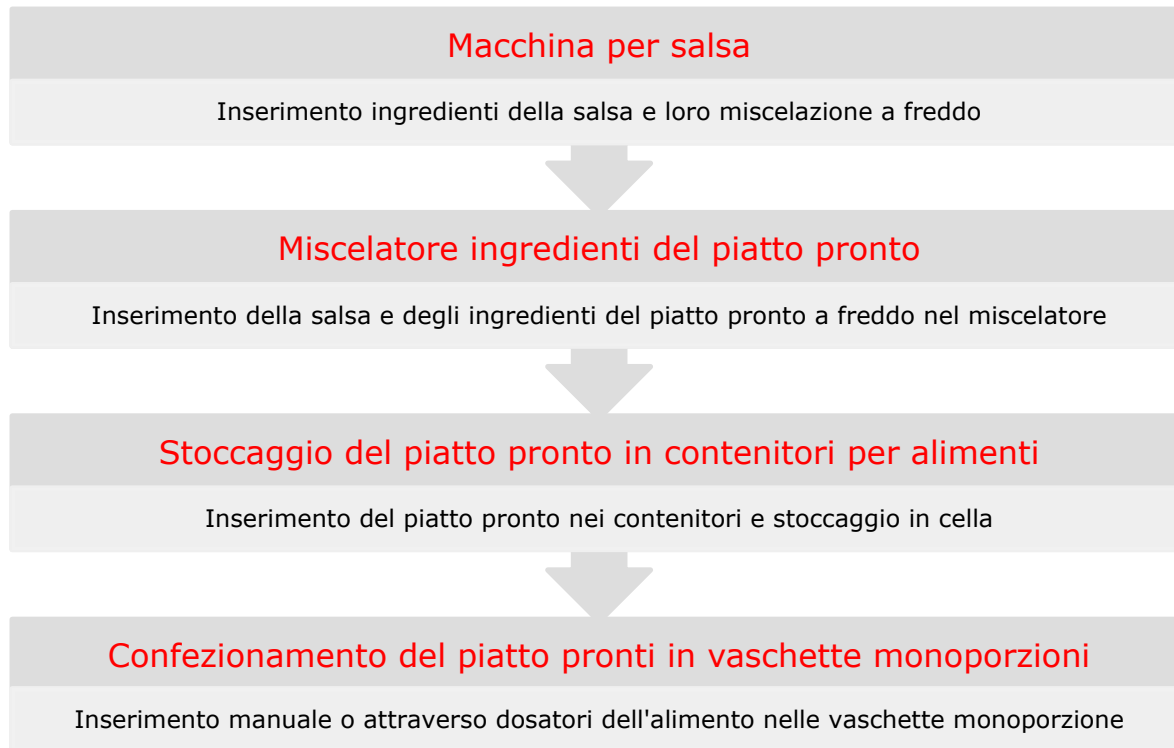
Campionamento sui punti nicchia impiegando Sterile sponge dotate di neutralizzante idoneo per il principio biocida impiegato su superfici comprese tra 1000-3000 cm² ricercando Listeria monocytogenes in PCR invece sugli alimenti nelle varie fasi della produzione (materie prime, semilavorati e prodotti finiti)ricerca della Listeria monocytogenes con metodica classica ISO.

Assenza di Listeria Monocytogenes nelle Superfici ed alimenti testati

Fase 2-Verifica dell'efficacia delle Azioni correttive sui punti nicchia e sugli alimenti

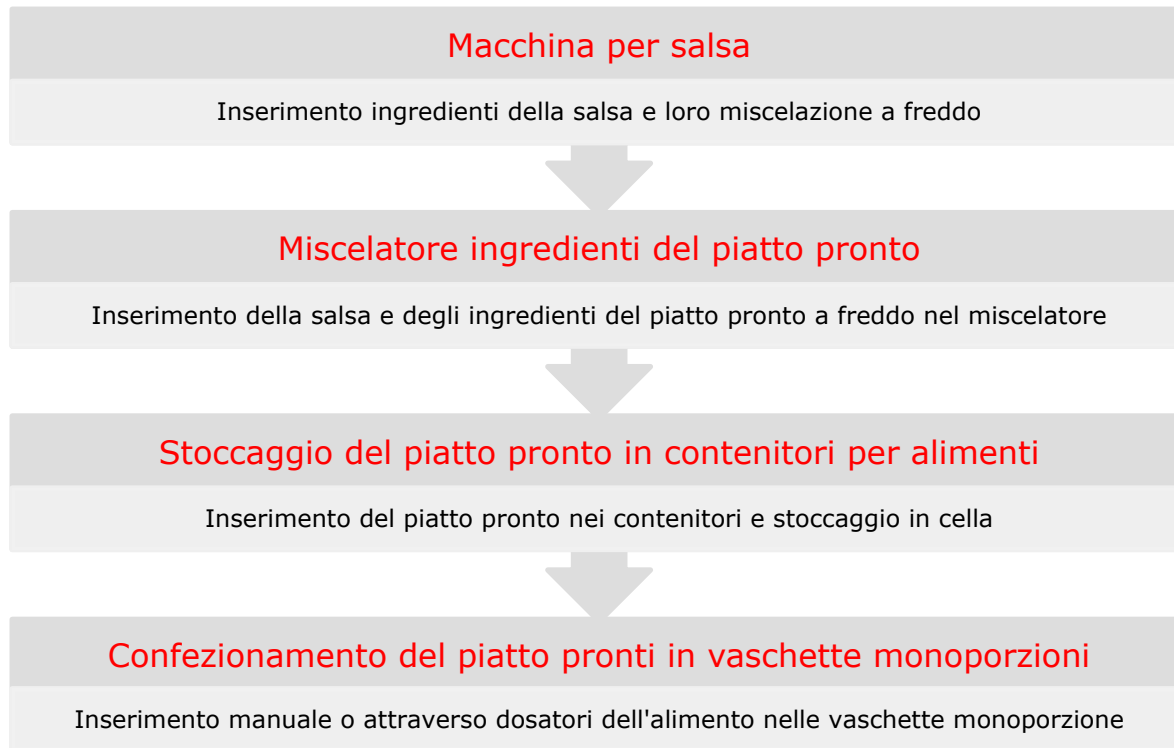
Campionamento estensivo nei punti potenzialmente di nicchia

impiegando Sterile sponges dotate di neutralizzante idoneo per il principio biocida impiegato su superfici comprese tra 1000-3000 cm² ricercando *Listeria monocytogenes* in PCR invece sugli alimenti nelle varie fasi della produzione (materie prime, semilavorati e prodotti finiti) ricerca della *Listeria monocytogenes* con metodica classica ISO.

Assenza di *Listeria Monocytogenes* nelle Superfici ed alimenti testati

Fase 3-Verifica dell'efficacia delle Azioni correttive
